Tornado del 30 de abril de 2007 en Arnedo (La Rioja)

Informe de daños en superficie

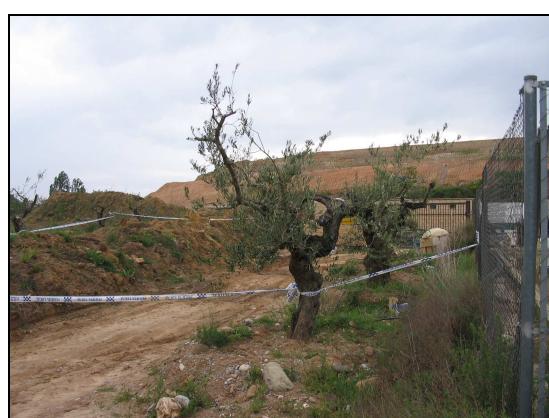
En cualquier caso, la anchura del vórtice debió ser muy pequeña en la superficie puesto que en localizaciones muy próximas a elementos afectados (construcciones, árboles) aparecen otros inalterados (Foto 1).

Foto 1: Olivos prácticamente inalterados junto a una casilla destruida

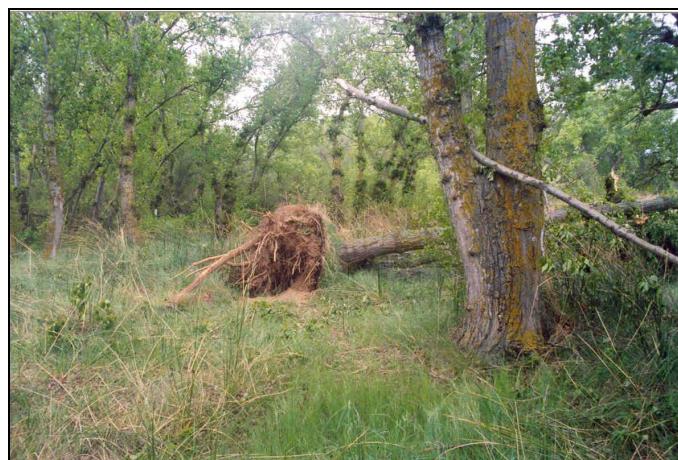
Según esta hipótesis, los efectos del tornado en superficie aparecen por vez primera en el paraje denominado Candolotón, una terraza alta al este de la Yasa Valdesara ocupada por cultivos arbóreos de secano (olivar y almendros). El tornado sigue en esta fase una trayectoria S-N, con oscilaciones laterales que le llevan a cruzar la Yasa Valdesara en dos ocasiones. En la primera derriba sobre la misma dos pinos muy próximos de grandes proporciones (alrededor de 15 m de altura), rompe ramas de varios pinos próximos y derriba en la misma dirección (W) un álamo blanco de doble tronco de similar tamaño (Foto 2).

Foto 2: Álamo derribado junto a la Yasa Valdesara.

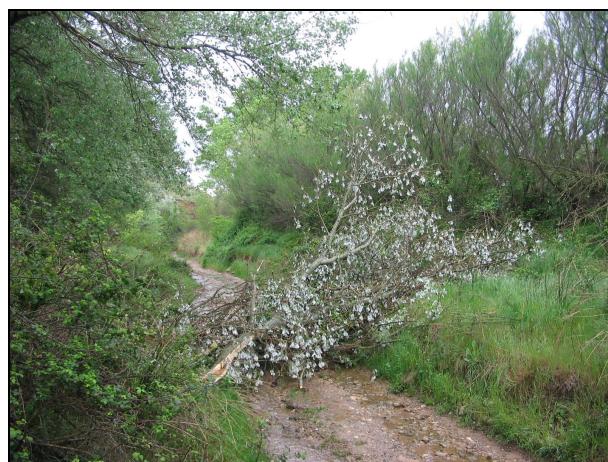
Por los restos del ramaje dispersado, se aprecia un giro de nuevo hacia el este, volviendo a cruzar la Yasa en sentido opuesto aguas abajo de la misma, fragmentando y derribando otro álamo blanco de porte algo menor (Foto 3).

Foto 3: Álamo derribado sobre el cauce de la Yasa Valdesara.

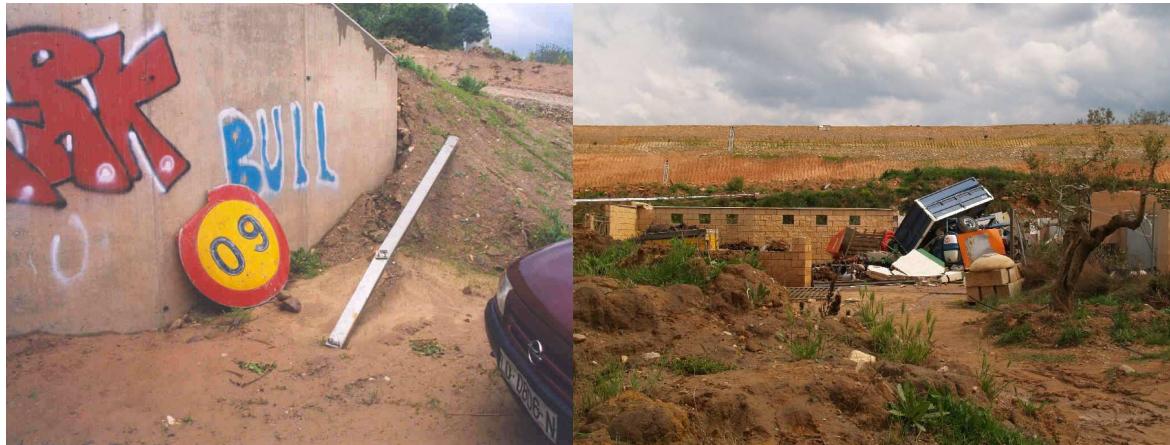
Acto seguido, atraviesa la carretera LR-115, variante de Arnedo, donde rompe y proyecta dos señales de tráfico de limitación de velocidad, una de las cuales impacta en el parabrisas de un camión que circulaba por la misma (Foto 4), produciendo un accidente leve en el que pierde

parte de su carga, sin causar daños personales, e ingresa en un viñedo donde causa graves daños en una casilla propiedad de D. Alfredo Pérez-Arandros, ya en el paraje de Francos. Dicha casilla es una edificación con muro de mampostería, portón metálico y tejado de Uralita de unos 5x8 m de superficie (Fotos 5 y 6).

Foto 4: Señal de tráfico afectada en la variante de Arnedo.

Foto 5: La casilla del Sr. Pérez-Arandros, donde se registraron los daños de mayor gravedad (Foto: David Momblona).

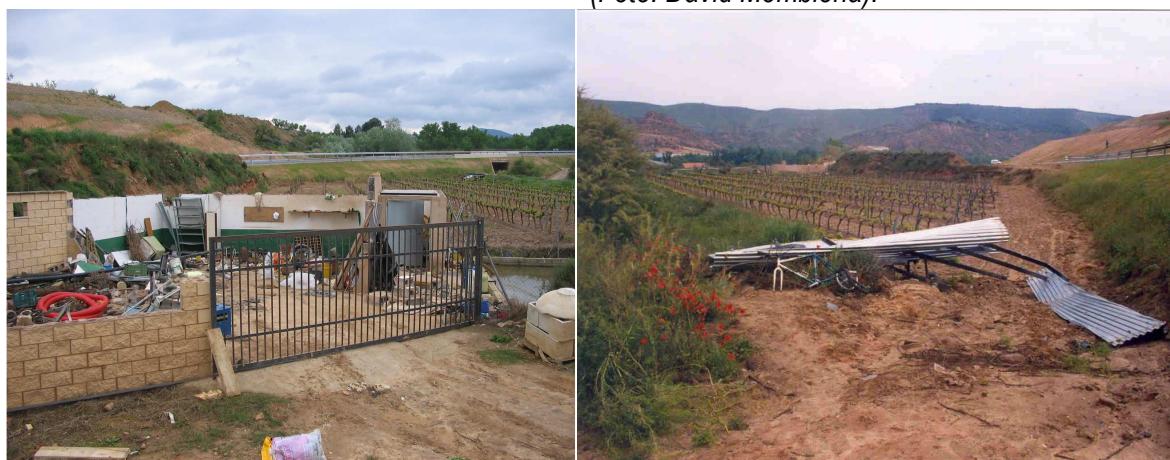
Foto 6: La misma casilla, pocos días más tarde, donde se aprecian los daños sobre su estructura.

Foto 7: La estructura del techo de la casilla y una bicicleta que había en su interior, depositados a 120 m. de la misma.

El techo de la casilla (Uralita más armazón de vigas, de unos 700 Kg de peso) es completamente arrancado de la misma y depositado a unos 120 m de distancia en dirección S (Foto 7). El portón metálico aparece a unos 100 m al este, sobre la ladera de Candolotón y al otro lado de la carretera variante. Una bicicleta que había en el interior de la casilla es succionada a bastante altura y depositada a gran distancia y un remolque agrícola de 3600 Kg de peso es aspirado y levantado por el aire e impacta sobre uno de los muros de la casilla (Foto 5). Se puede constatar este levantamiento al aparecer un muro de 1 m de altura intacto entre las posiciones original y final del remolque. Hay más desperfectos en el material agrícola del interior de la edificación

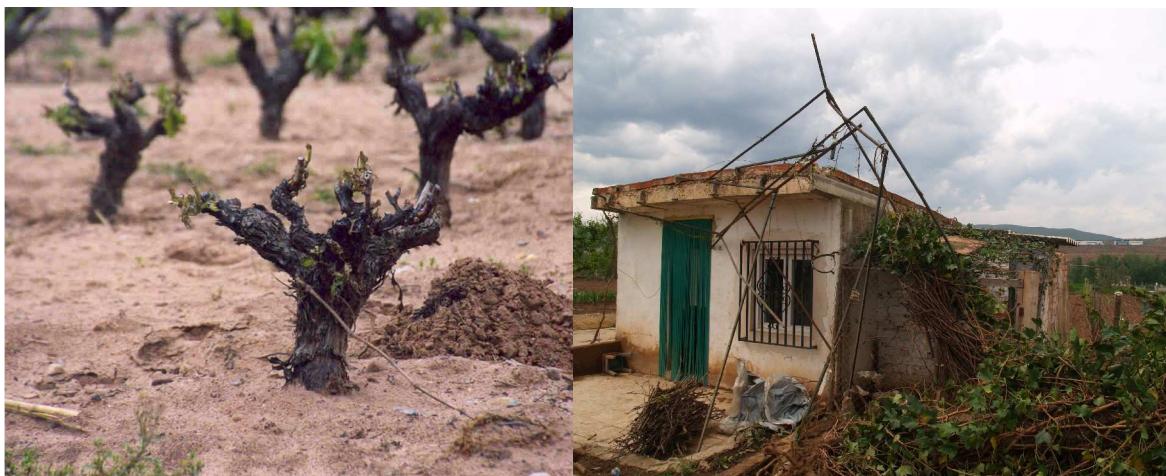
Foto 8: Cepa deshojada por el tornado.

Foto 9: Casilla afectada junto al Camino de Coronas (Foto: David Momblona).

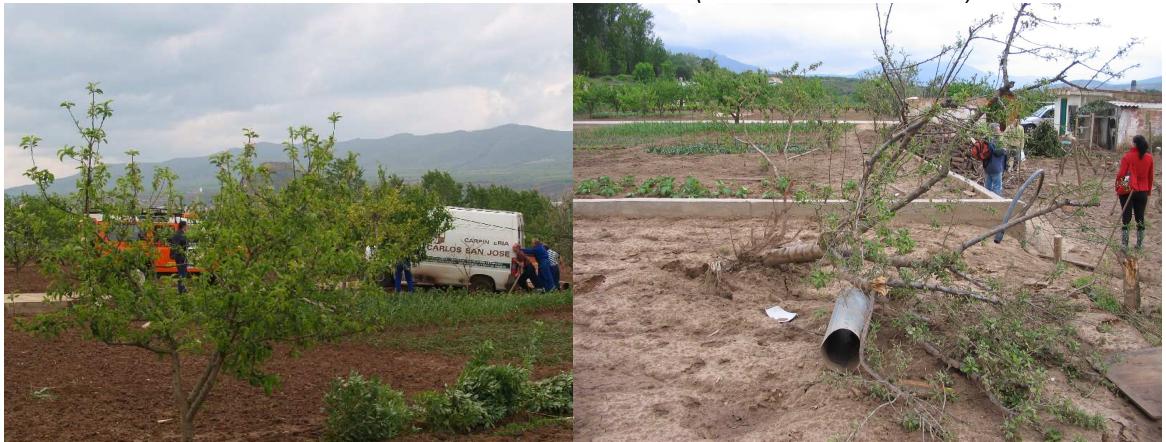
Foto 10: Furgoneta sacada del camino donde estaba aparcada (Foto: David Momblona).

Foto 11: Árboles derribados en direcciones contrapuestas junto al Camino de Coronas, lo cual podría ser una indicación de la estrechez del vórtice.

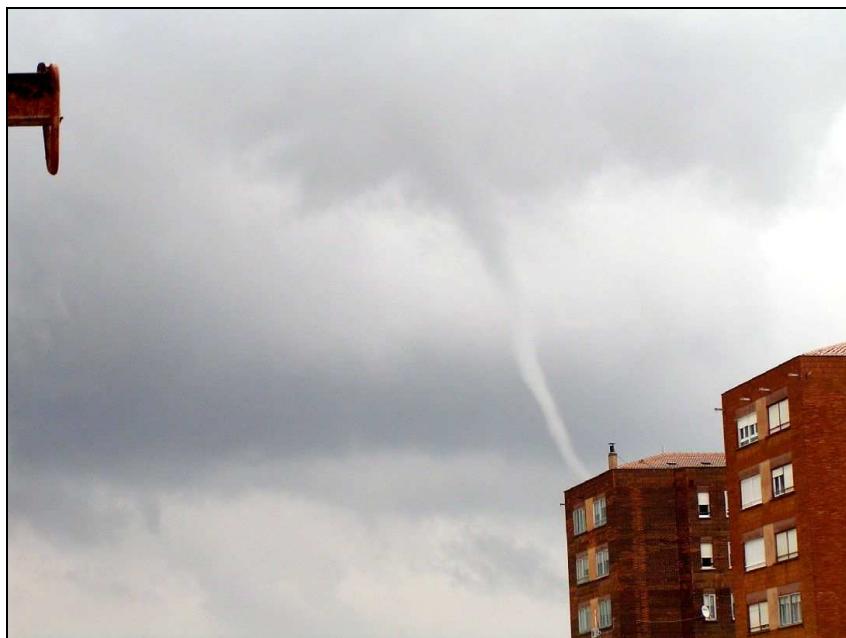
A unos 50 m de este punto se encuentra la casilla de Alfonso Fernández, que no sufre daños pero que contempla toda la escena y que nos la relata en su totalidad, sirviendo de apoyo su testimonio para este informe. Este testigo afirma que la anchura del vórtice sobre la superficie no era muy grande, de unos 10 o 15 m de diámetro, lo que se corrobora en los daños superficiales (Foto 11), y que su desplazamiento era muy lento y errático. El Sr. Fernández afirma que todo el episodio duraría como unos 15 minutos y preguntado para mayor precisión, afirma que entre los daños en la casilla del Sr. Pérez-Aradros y los daños en sus proximidades (a unos 250 – 300 m de distancia) transcurrieron alrededor de 5 minutos, según su percepción. No obstante, según otros observadores desde el núcleo de población de Arnedo, como el funcionario del INM D. David Momblona, todo el proceso desde la formación hasta la disipación del vórtice no duraría más allá de 5 minutos, lo cual parece mucho más verosímil. El Sr. Momblona registró en video el vórtice, aunque desde su posición no se podían contemplar el contacto del mismo con la superficie (Foto 12).

Foto 12: Captura de vídeo del vórtice del tornado desde Arnedo (Foto: David Momblona)
