El tornado de Juanico

Departamento de Canelones

Este informe fue elaborado por E.T.U
(Estudio de tornados en el Uruguay)

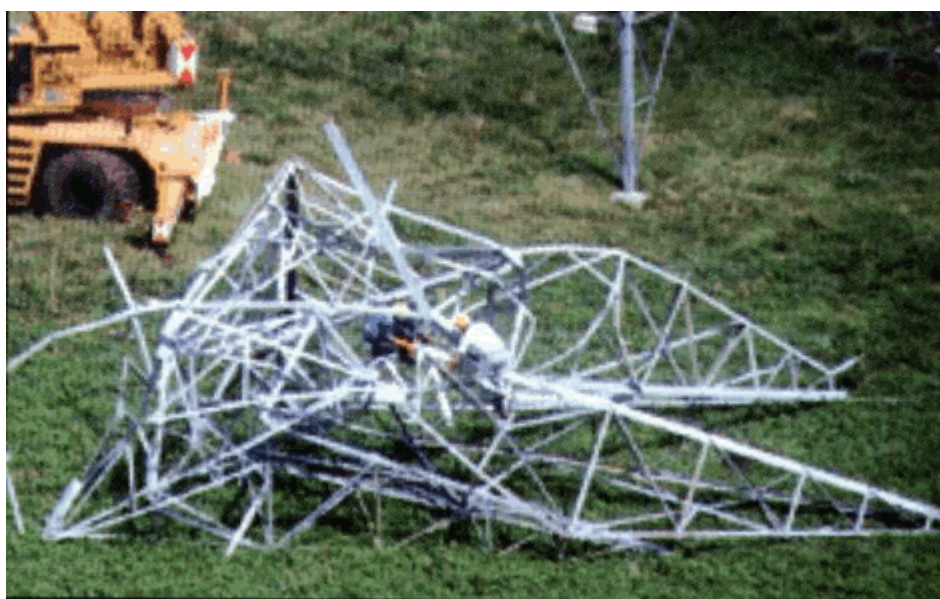
Esto muestra la fragilidad en que quedó el sistema luego del temporal, dependiendo de un sola línea de 500 kv. En caso que ésta fallara, era necesario recurrir a la generación térmica ubicada en la zona sur, existiendo un déficit energético del 50% en el momento de mayor demanda, equivalente a que la mitad de los clientes en la zona sur, quedarán sin energía.

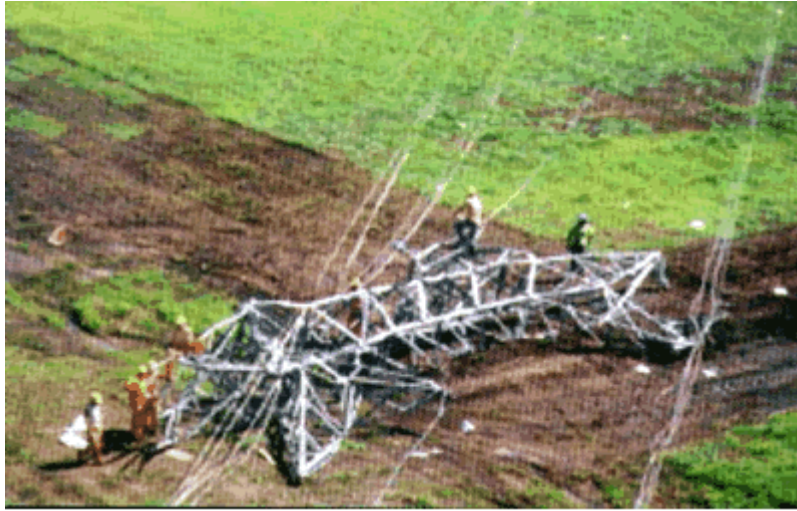
Dada la situación en que se encontraba el sistema,, y a pesar de la tormentas con fuertes vientos que existía en el sur del país, se decidió y realizó una inspección aérea de las líneas afectadas, constatando que todas tenían torres caídas, por lo que su reposición resultaría imposible en el transcurso de las siguientes horas.

En lo inmediato, personal de Operación realizó maniobras en la subestación Aguas Corrientes para aislar la línea defectuosa y permitir reponer el servicio en la planta de OSE. Por otro lado, cuadrillas de torreros trabajaron al sur de Florida para cortar la línea BONETE- MONTEVIDEO A, aislando la parte dañada y permitiendo reponer el servicio en la subestación Florida.

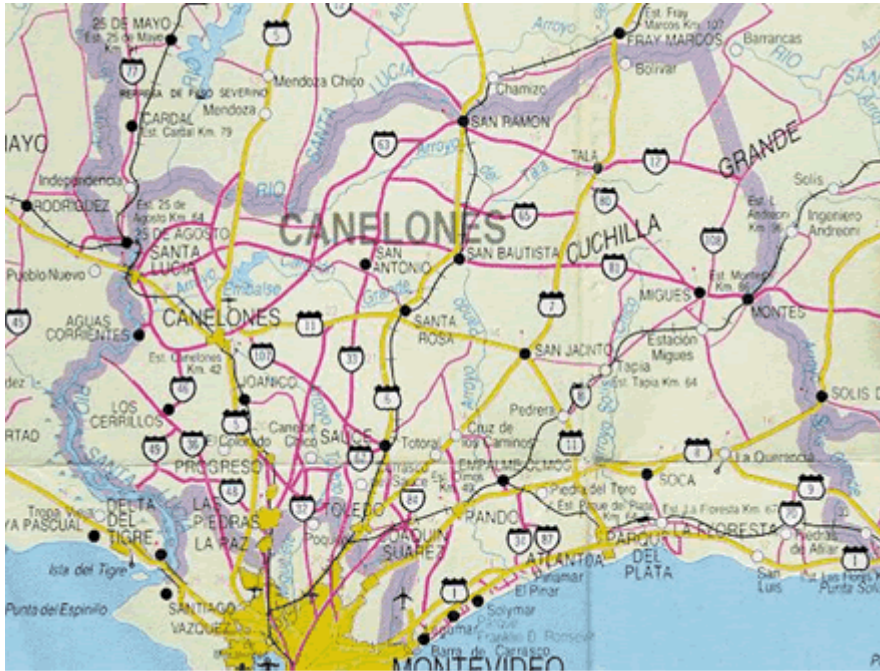
UBICACIÓN REGIONAL DEL DEPARTAMENTO DE CANELONES

El departamento de Canelones se encuentra al sur del país; el siniestro tuvo su recorrido desde el oeste a este del mismo; afectando las localidades de: Los Cerrillos, Joanico, Canelón Chico, Sauce, San Jacinto y la Pedrera. Ustedes pueden seguir estas localidades en este mapa.
