## EL NAUFRAGIO DEL HMS «SERPENT» EN LA COSTA DA MORTE

José Hierro Carnicero<sup>1</sup>

(publicado en el blog de  
AEMET el 27 de  
diciembre de 2020)

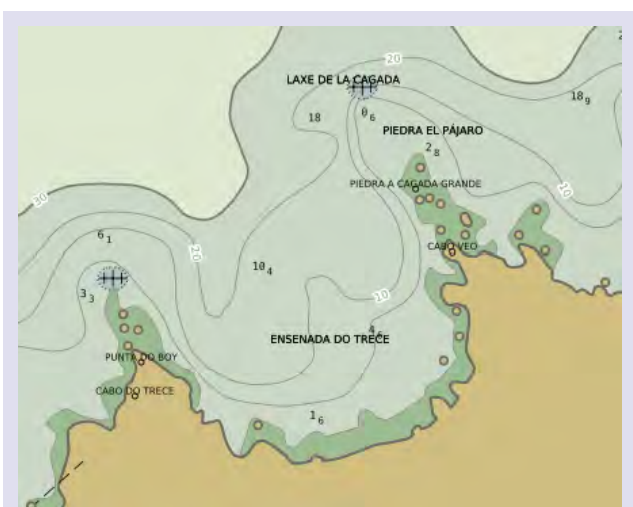
Figura 3. Batimetría del área del naufragio. Fuente: Instituto Hidrográfico de la Marina. Ministerio de Defensa. Gobierno de España.

Una simple mirada a la batimetría de la zona (fig. 3) nos muestra lo peligrosa que es la costa en ese punto, con zonas de muy poca profundidad, incluso inferiores en algunos casos a los 4,42 m de calado del «Serpent».

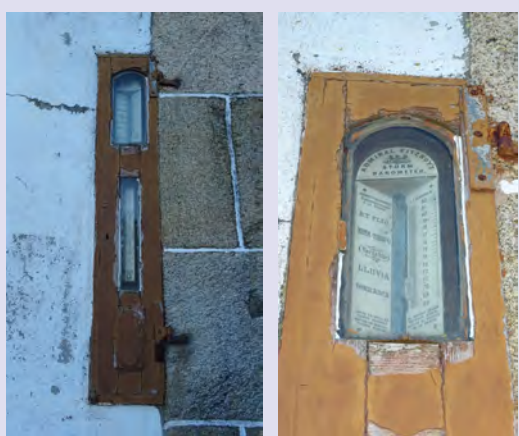
(izquierda) Figura 12. Barómetro y termómetro en la casa de las Romualdas, frente al puerto de Camariñas.

(derecha) Figura 13. Detalle del barómetro de Camariñas.

El barómetro (figs. 12 y 13), acompañado de un termómetro, se halla en la parte derecha de la fachada de la llamada Casa de las Romualdas, de 1868, situada enfrente de un hermoso puerto (fig. 14). Aunque en el año 2019 ya llevaba muchos años puesta a la venta, e incluso había un proyecto para convertirla en un hotel rústico, sigue siendo un símbolo del patrimonio emocional de las gentes de este rincón del oeste coruñés. Este bonito y poético instrumento, construido en Londres, lleva el nombre del Almirante Fitzroy (1805-1865), meteorólogo, que capitaneó durante dos largos viajes el «Beagle», el cual, en su segundo viaje (1831-1836), llevó a bordo a un joven naturalista ansioso de conocimiento, Charles Darwin.
