Inundaciones por flujo de detritos y mitigación de riesgos en Venezuela

Por José L. LÓPEZ*

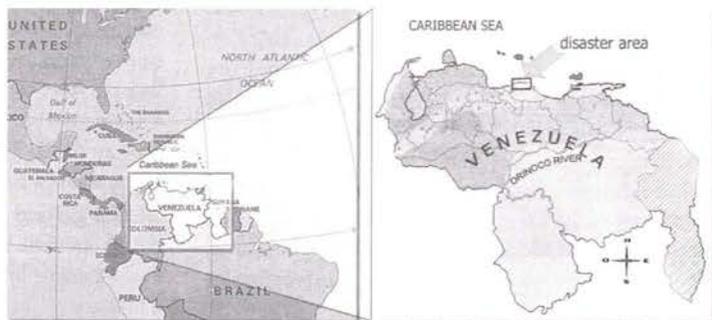
Figura 1 — Situación de la zona de desastre en la cadena costera septentrional de Venezuela

de detritos. La cordillera costera septentrional de Venezuela corre adyacente al Mar del Caribe, alcanzado elevaciones de hasta 2 800 m sobre el nivel del mar en el Monte Ávila (Figura 1). La ladera norte de esta montaña desciende al nivel del mar y la ladera sur desciende a un valle a 1 000 m sobre el nivel del mar, donde está situada la capital de Caracas. En los abanicos costeros se han desarrollado urbanizaciones turísticas y urbanas en el estado de Vargas, una estrecha franja de tierra que se extiende unos 50 km y cuya anchura varía entre 200 y 2 000 m (Figura 2). Las principales zonas pobladas están en llanuras aluviales, cañones y también en las escarpadas laderas de la cadena montañosa.

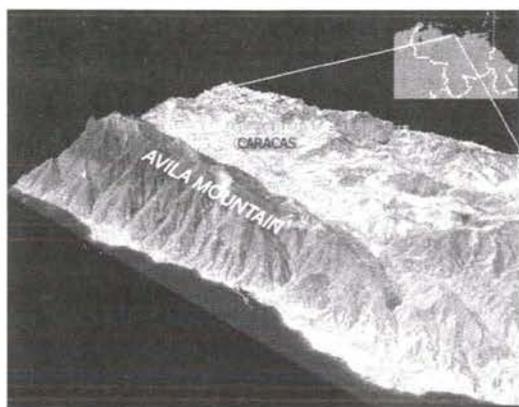
Figura 2 — Vista aérea del Monte Ávila y de la cadena costera septentrional de Venezuela

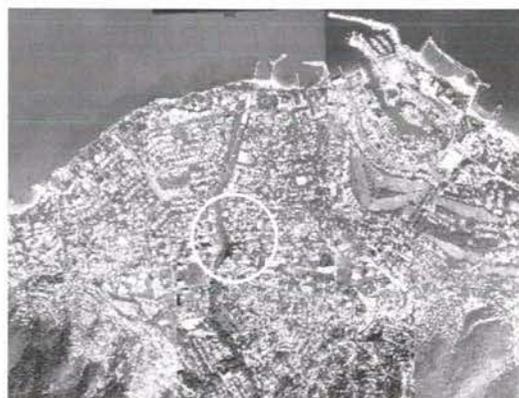
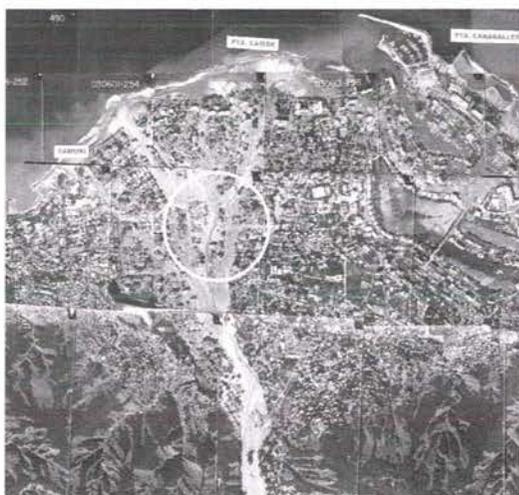
Figura 3 — Fotografías aéreas del cono aluvial del río San Julián tomadas antes (izquierda) y unos pocos días después del desastre por flujo de detritos de diciembre de 1999 (derecha), que muestran las ciudades de Caraballeda y Los Corales

La Figura 3 muestra dos fotos aéreas de las ciudades de Caraballeda y Los Corales, tomadas antes y después del desastre. Se puede observar que los flujos de detritos destruyeron totalmente manzanas o secciones completas de la ciudad (véase la zona delimitada por un círculo en las figuras). El daño principal fue debido a inundaciones, deposición de sedimentos y destrucción por cantos rodados. Algunos de los edificios se hundieron bajo el efecto directo de los flujos de detritos como los que se muestran en la Figura 4. Las casas de una y dos plantas situadas cerca de estos edificios fueron arrastradas por las corrientes de lodo. Obsérvese la gran cantidad de cantos rodados depositados en lo que eran las calles y las zonas residenciales de Los Corales. Un primer plano de uno de los edificios muestra grandes cantos rodados depositados en el tercer piso, a unos 7 m sobre el nivel del suelo.

La cantidad de sedimentos depositados en el cono aluvial del río San Julián fue la mayor de todos los conos aluviales afectados en el desastre de Vargas, estimada en 2,6 millones de m³. Según Wiczorek *et al.* (2002), este volumen de sedimentos se encuentra entre

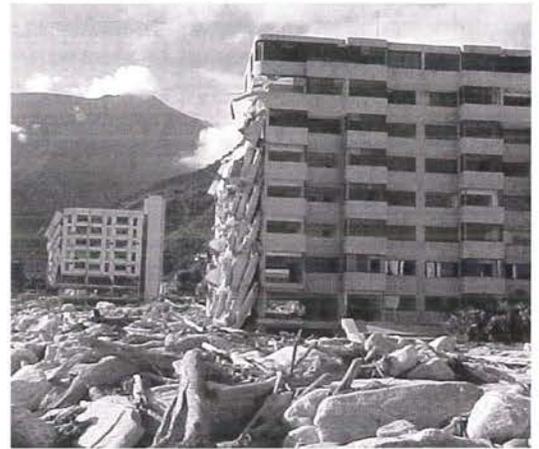
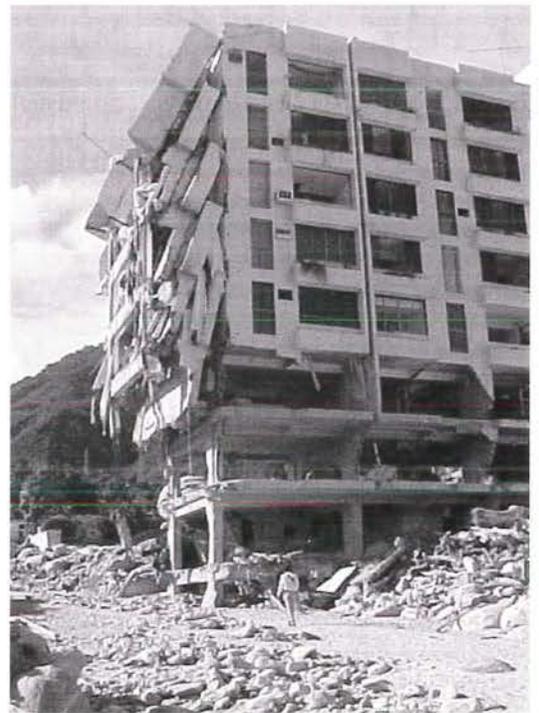
Figura 4 — Daños por flujo de detritos en dos edificios del cono aluvial del río San Julián (la foto de abajo es una vista más cercana del edificio del fondo de la figura de arriba).
