Cambio climático: efectos observados en la cuenca alta del río Saja (valle de Cabuérniga)

Jesús CAÑAS JIMÉNEZ

Agente del Medio Natural del Gobierno de Cantabria y colaborador de la Delegación Territorial de Cantabria en AEMET

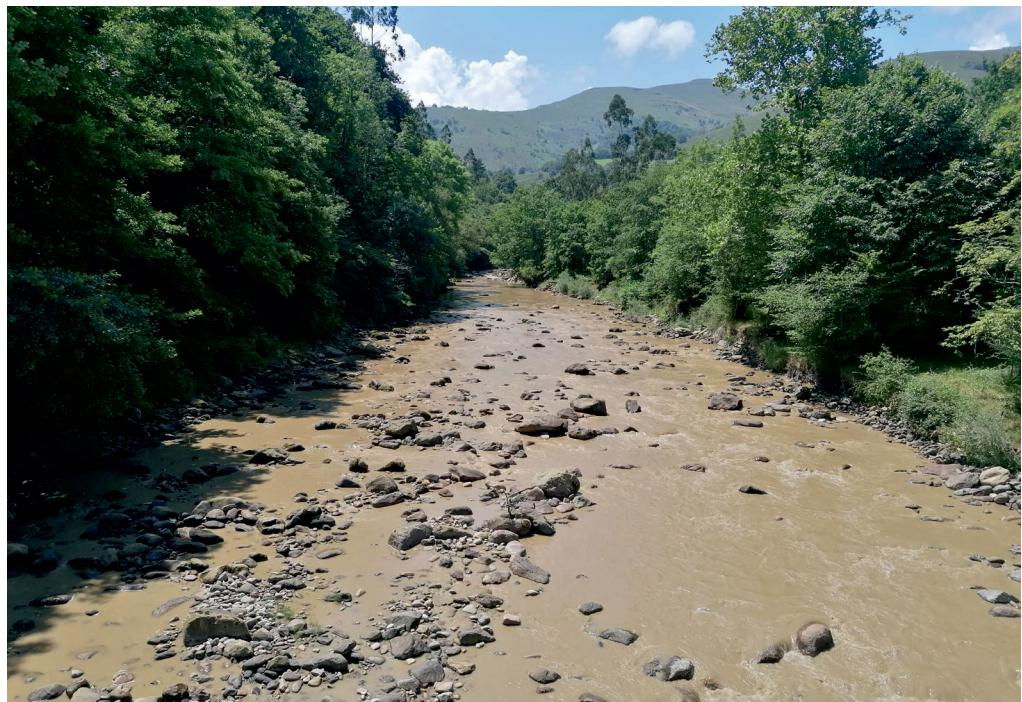
Figura 1. Aspecto del caudal del río Saja a su paso por Renedo de Cabuérniga, el 12 de julio de 2025.

Resumen: Las tormentas que tuvieron lugar en la primera quincena de julio de 2025 produjeron precipitaciones abundantes de lluvia y granizo en las cabeceras montañosas del valle de Cabuérniga, dando lugar a una pequeña crecida en el río Saja, que portaba aguas muy enturbiadadas en todo su recorrido —con colores similares al café con leche— procedentes de la erosión característica de las laderas de los montes en situaciones de fuerte escorrentía. Esta circunstancia ocasionó que muchos de quienes observaron esa crecida del río se sorprendieran por la turbidez de las aguas y por la repentina crecida, dado que las precipitaciones que la tormenta dejó en el valle fueron escasas. Algunos vecinos y visitantes conocidos preguntaron a quien suscribe este artículo si tenía conocimiento del hecho para, en su caso, poderles dar una explicación lógica al mismo.

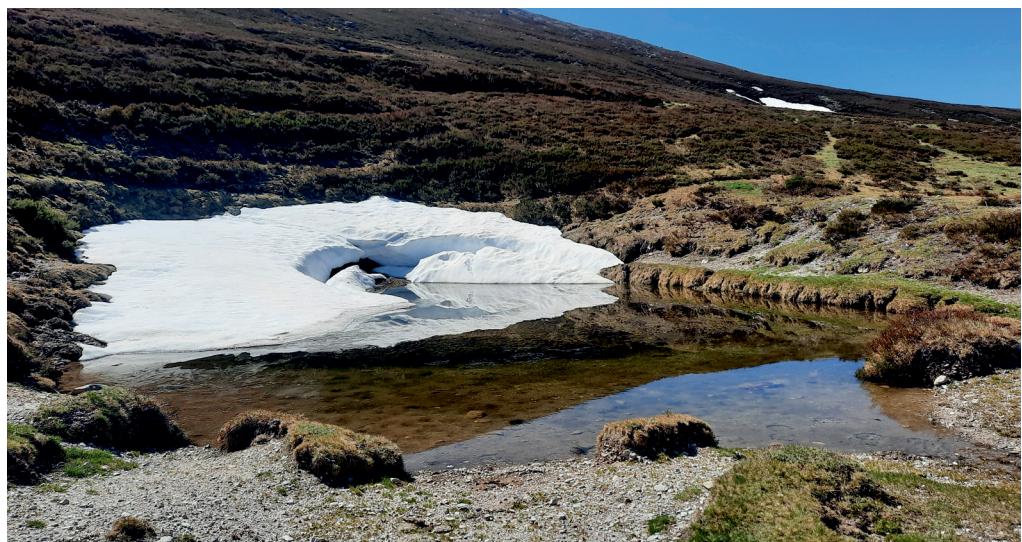
Figura 2. Pequeñas lagunas temporales nutriéndose de neveros en las laderas de Rumaceo, con densos brezales. A la derecha se aprecia el camino de la Colladía. 19 de abril de 2024.

Esta última primavera tres de las lagunas y la de la Colladía tenían agua y manaban sus fuentes debido a las nevadas tardías de la primavera y a las lluvias que se prodigaron en esas alturas a lo largo de la primavera, pero la tendencia es a ver reducida su superficie inundable, su profundidad y su persistencia.

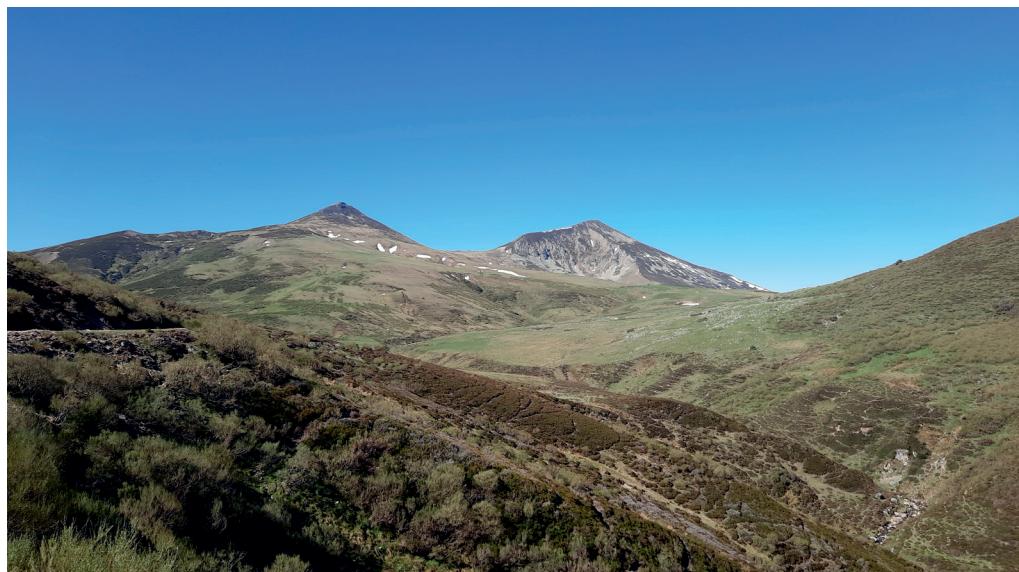
Figura 3. Cabeceras de la cuenca hidrográfica del río Saja. En la foto, los picos del Cordel e Iján, el 19 de abril de 2024, con pequeños neveros testimoniales.

El río Saja nace en las estribaciones montañosas de la sierra del Cordel —cabeceras de su cuenca hidrográfica— situadas en los puertos de Sejos, por encima de los 2000 metros de altitud. Se trata de una zona de barrancos con laderas de gran pendiente donde se acumulaban grandes neveros superficiales que, hasta hace relativamente pocos años, permanecían en minúsculas manchas blancas durante todo el año; sus reductos al final del verano e inicios del otoño esperaban a las nuevas precipitaciones en forma de nieve de la nueva temporada fría, que solían ser abundantes con la llegada de noviembre e incluso, en ocasiones, mediando octubre.

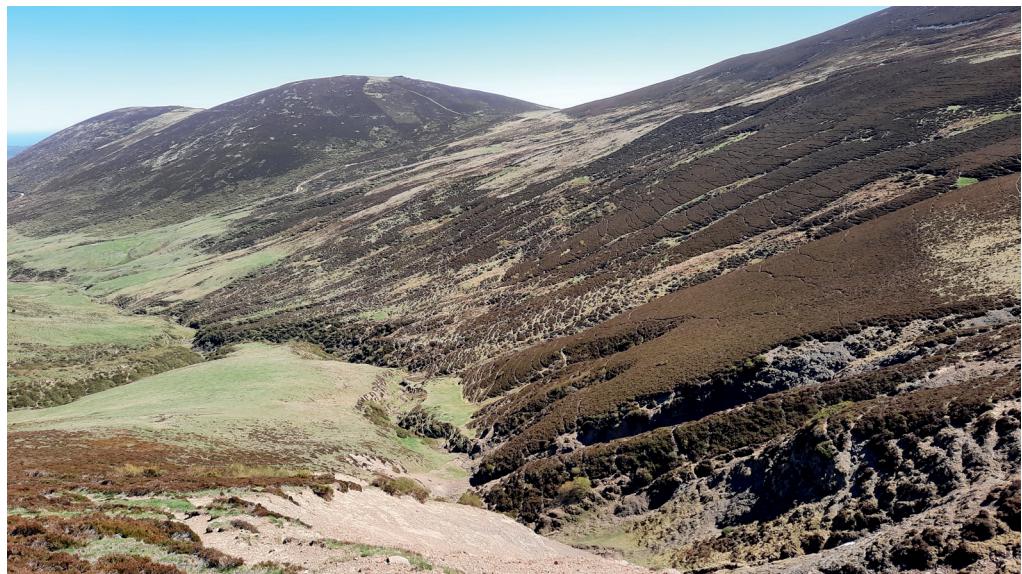
Figura 4. Esterreagaos de la Colladía, laderas de cueto Ropero y Rumaceo, cubiertas con densos brezales, verdaderas esponjas que absorben grandes cantidades de agua debido al sustrato de turberas.

Ciertas áreas de estas vertientes —todas ellas orientadas al norte— albergaban esos neveros en las superficies, pero los barrancos más inaccesibles —que los lugareños llamaban los *esterre-gaos*¹—, de pendientes prácticamente intransitables, estaban cubiertas por una capa superficial de tierras, lodos, canto rodado, turba y arrastres de vegetación marchita, procedentes de la escorrentía y erosión que producían los deshielos como si se tratara de una pequeña morrena. Estos restos, a modo de capa protectora, escondían bajo ellos nieve y hielo en forma de neveros camuflados, protegiéndolos de los elementos y de la posibilidad de fundirse en la época cálida. En ocasiones se observaban ciertas zonas cubiertas por capas vegetales de enebro rastrero (*Juniperus communis* subsp. *nana*), algunas variedades de brezos, brecina (*Calluna vulgaris*), brezo de turbera (*Erica tetralix*), arándano montano (*Vaccinium myrtillus*), y en menor porcentaje arándano alpino (*Vaccinium uliginosum*) y pasto cervuno (*Nardus stricta*). Tan solo los rebecos (*Rupicapra rupicapra*) osaban adentrarse a ramonear y en cierto modo a protegerse. Resultaban muy peligrosos para el ganado que pastoreaba en sus cercanías, pues entrar en los mismos suponía despeñarse con toda seguridad.

Tuve la ocasión de observar por primera vez estas curiosas formaciones de hielo y nieve vieja camuflada y bien escondida en el verano de 1986, cuando me sorprendieron aquellas laderas tan pronunciadas e inaccesibles de formaciones físicas tan singulares que ocultaban un manto de hielo perpetuo bajo aquel pequeño manto de tierras, piedras y sedimentos. Esos depósitos camuflados de nieve y hielo deberían haber permanecido ahí, prácticamente inalterables, al menos los últimos 200 años. Hoy en día dichas zonas pueden apreciarse como grandes cárcavas terrosas con visibles torrenteras de escorrentía y afectaciones de erosión agresiva.

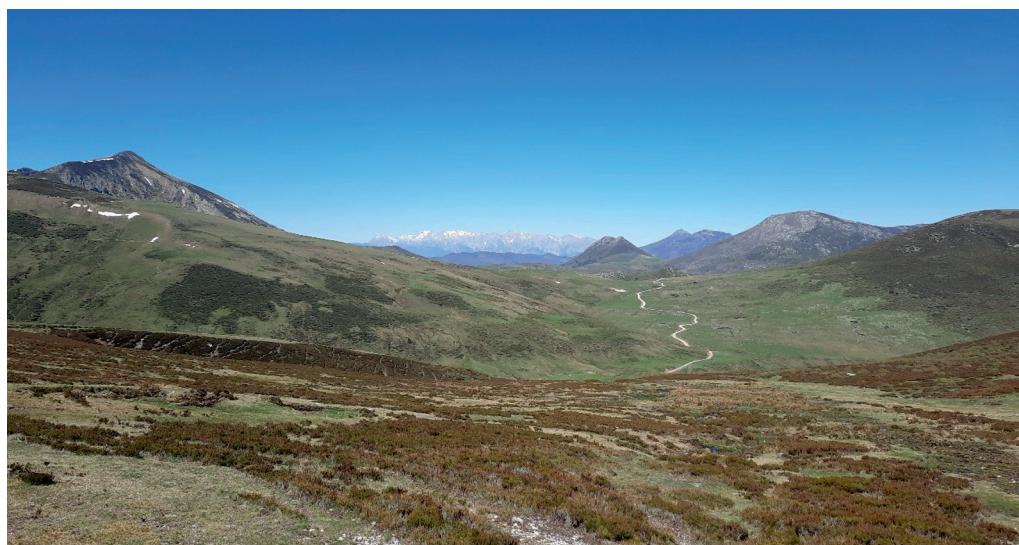
Figura 5. Collado de Sejos, al fondo los picos de Europa desde los Coterucos, a la izquierda el cueto Iján con alguno de los neveros superficiales en los estarragaos de la cuenca.

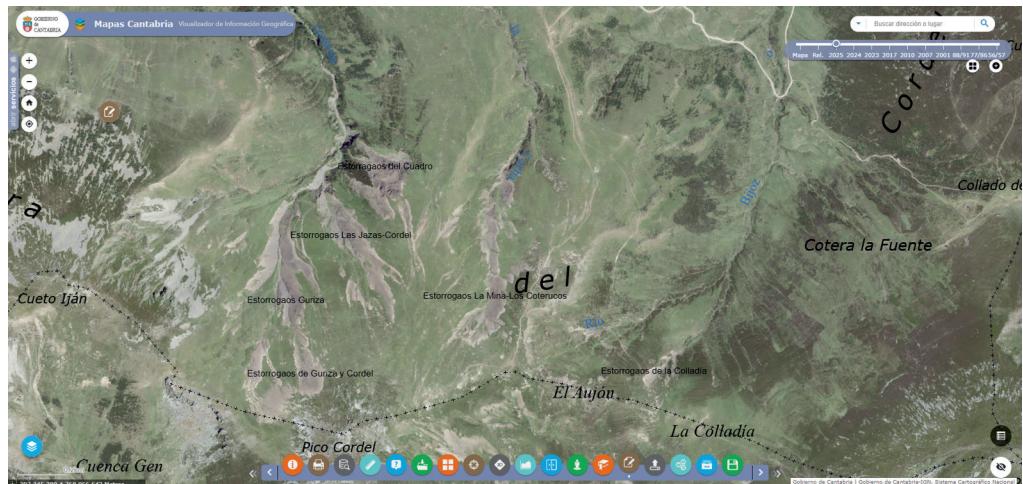
Figura 8. Vuelo fotográfico-2025 que muestra en color terroso las zonas de los deshielos, los canales más erosionados y las formas agrietadas; los perímetros están ligeramente más agrandados y erosionados interiormente. A la derecha, en la zona de las lagunas temporales, se pueden ver los canales de desagüe (ángulo inferior derecho). Las coordenadas UTM ETRS89 para el centro de la ortofoto son: X-392.965; Y-4.768.044. La parte superior de la ortofoto indica el norte geográfico.

Se desconoce el espesor exacto de esas capas de hielo y nieve que bien podrían asemejarse al conocido permafrost. Sin embargo, como consecuencia directa del cambio climático, desde 2003 se ha observado una notable pérdida de estabilidad en estas grandes áreas. Sus barrancos han comenzado a ensancharse y fragmentarse, con desprendimientos puntuales que se iban sucediendo agrandando el barranco y su perímetro como resultado directo del deshielo provocado por el aumento de las temperaturas, la escasez de precipitaciones de nieve y los temporales que acumulaban espesores que mantenían las montañas cubiertas de un manto de nieve y hielo durante las épocas frías, desde noviembre hasta bien entrado abril. Esta situación se ha ido agravando progresivamente a medida que avanzaba el siglo XXI.
