Sistemas Guía regionales en funcionamiento para Crecidas Repentinas

Casos prácticos: Croacia y Zimbabwe

por Terek Borivoj, Departamento de Hidrología del Servicio Meteorológico e Hidrológico (Croacia) e Innocent Gibbon T. Masukwedza, División de Clima, Investigación y Formación del Departamento de Servicios Meteorológicos (Zimbabwe)

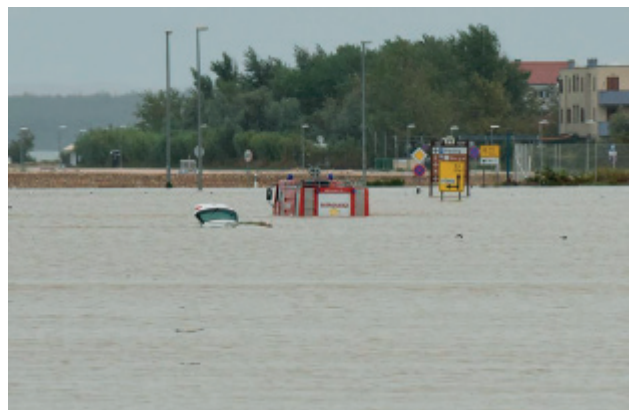
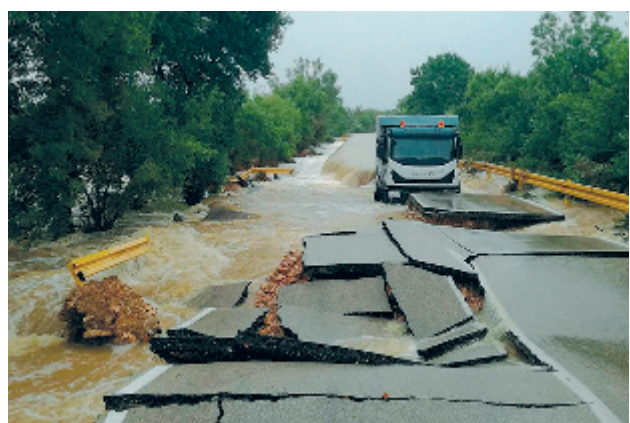
Crecida repentina en la ciudad de Zadar, 11 de septiembre de 2017

Conclusiones: El 11 de septiembre, la actividad convectiva estacionaria persistió durante varias horas sobre las ciudades de Zadar y Nin, dando como resultado devastadoras crecidas repentinas con daños materiales de envergadura, pero sin pérdida de vidas humanas. De los 276 mm de lluvia registrados por la estación meteorológica de Zemunik, 265 mm cayeron en apenas 6 horas. De modo similar, la estación de Zadar midió 213 mm en 24 horas, de los cuales 188 mm se registraron en 6 horas.

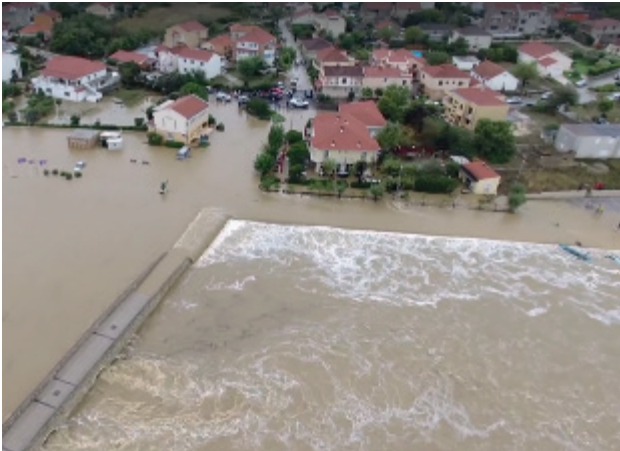
Crecida repentina en la ciudad de Nin, 11 de septiembre de 2017

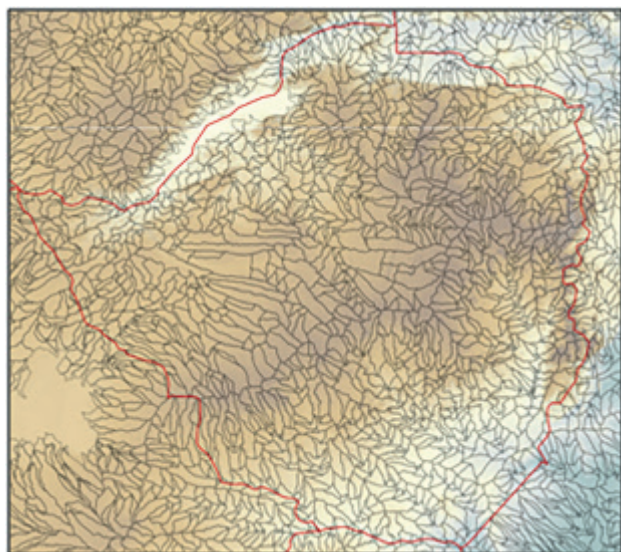
Mapa del relieve y las subcuencas de crecidas repentinas en Zimbabwe

extiende por un vasto terreno interior elevado cuya altitud desciende al norte en dirección a la cuenca del Zambeze. Es en esta área donde Zambia comparte frontera con Zimbabwe. Las elevaciones del terreno descienden también al sur hacia la cuenca del río Limpopo y la frontera con Sudáfrica.
