Tornado del 30 de abril de 2007 en Arnedo (La Rioja)

Informe de daños en superficie

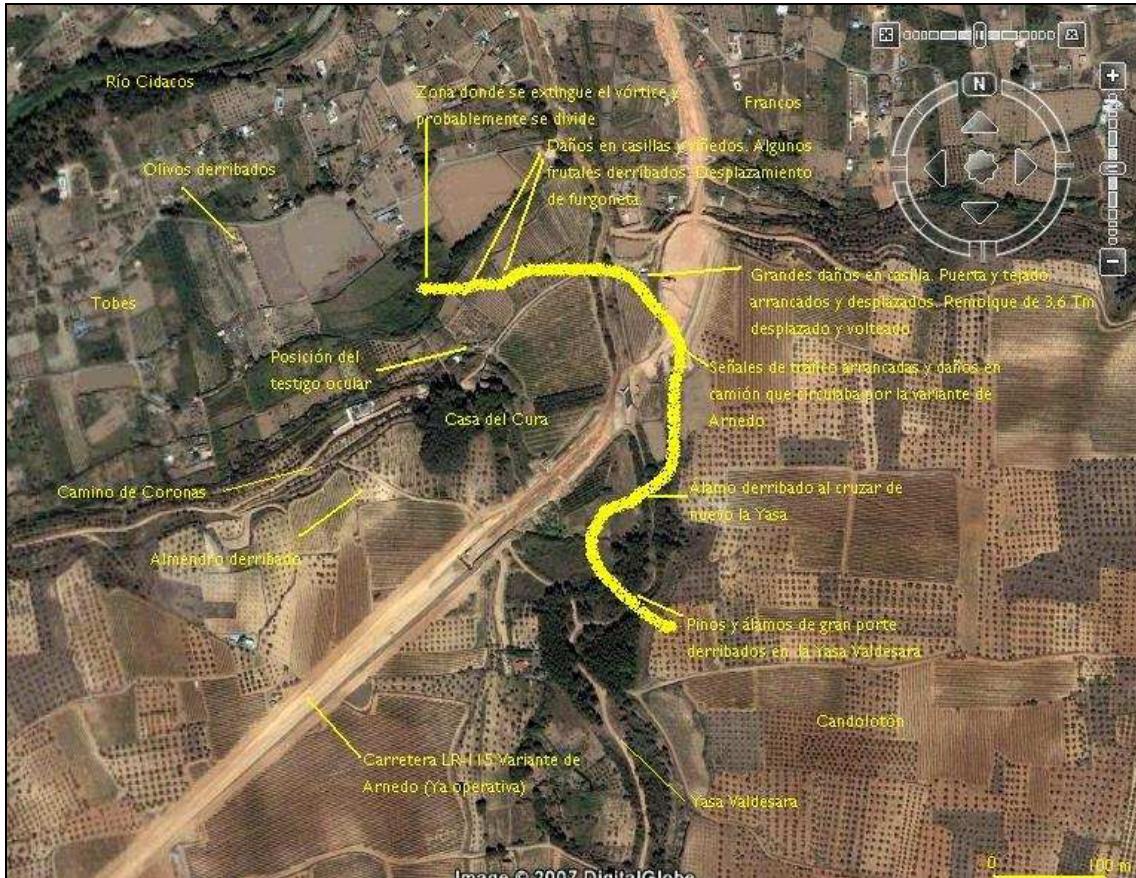
La traza del tornado no se manifiesta sobre el terreno con claridad porque los daños son muy locales y aparecen aislados. Es decir, no hay una zona de destrucción continua donde se pueda apreciar el giro del vórtice. Sí es posible reconstruir una trayectoria hipotética, con una longitud algo superior a los 1000 m en la zona donde los daños aparecen más concentrados (Figura 2).

Figura 2: Reconstrucción de una hipotética traza y localización de los principales elementos afectados y mencionados en el texto (Imagen: Google Earth).
